ドア内張の内側

パワーウィンドウの駆動部

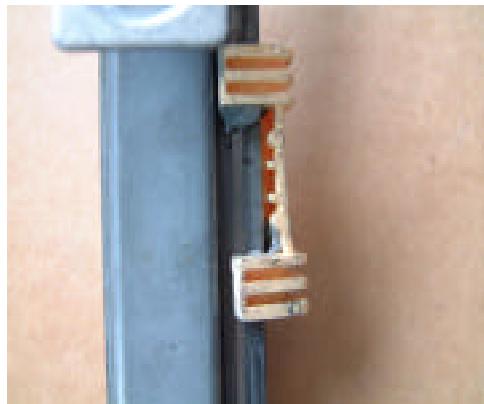
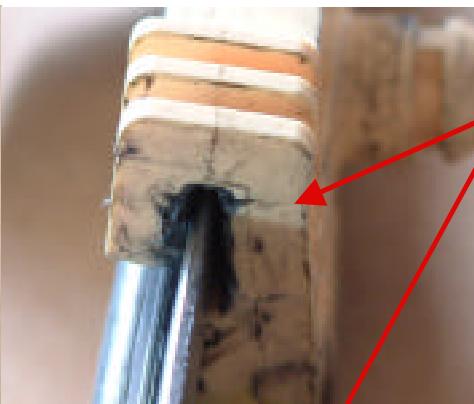
スライダ部が下写真のように変形し亀裂が入っていました。

まず、ドライヤーにてスライダを多少暖かくなるくらい加熱。その後、万力で挟み込み、元の形状にできるだけ戻します。それだけでは弱いのでたまたま手元にあった鉄製L字アングル材をコの字型に加工しスライダの溝に差し込み接着しました。

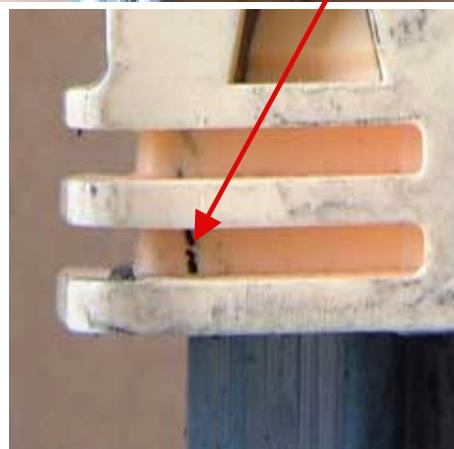
亀裂が入っています

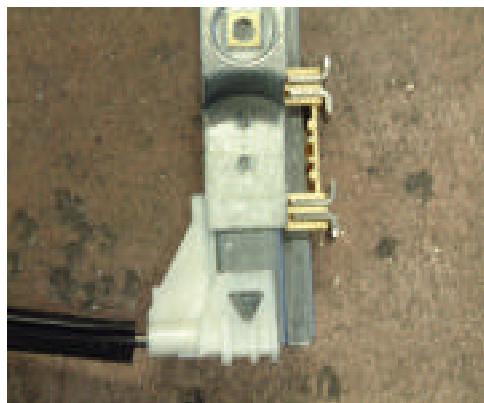
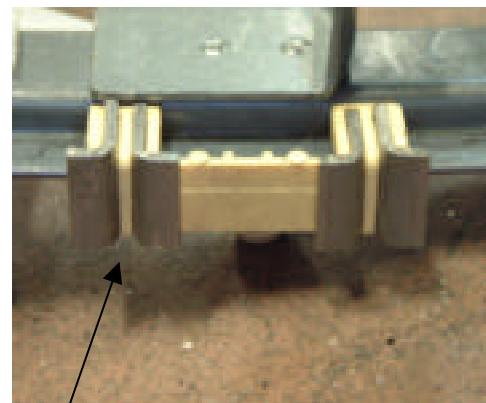
変形していたのはこちら側ですが、片方だけ補強するともう片方に負担がかかると思い、両方補強しています。
